Solberga, Västra Götalands län

Datum vid fältbesök: 2008-10-08

Trädslag	Nr på bricka	Lst:s nr	Omkrets (cm)	Koordinat
Alm	319		220	6431004 1263905

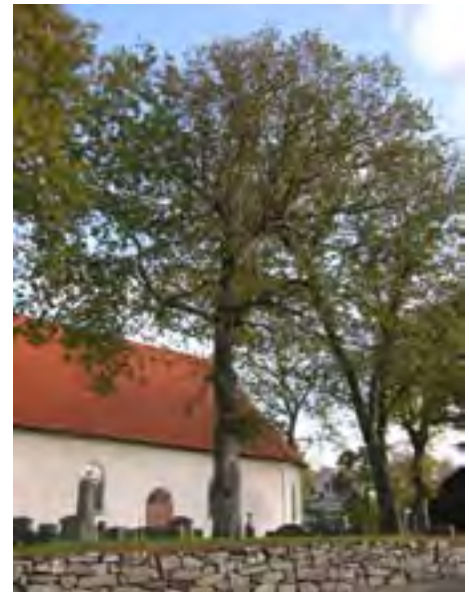
- Vitalitet:**
- ◆ Mer än 75 % av den ursprungliga kronan finns kvar.
 - ◆ 90 % av den befintliga kronan består av levande grenverk.
 - ◆ Trädet skjuter skott från både stammen och kronan.
 - ◆ Förmåga till övervallning bedöms vara ganska bra.

Beskuggning: ◆ Beskuggat från en eller två sidor men ej från ovan.

Skador: ◆ Väg, mur och gravar finns intill. Har därför ev. rotskador.

Tidigare åtgärder: ◆ Trädet är ev. hamlat eller underkvistat.

Foto av trädet från SV

- ◆ OBS! Det är viktigt att alla tidigare åtgärder utvärderas innan ny åtgärd vidtas.
- ◆ Dvärgrosettlav finns på trädet. Trädet ligger väldigt nära väg och har tidigare haft beskärning. Viktigt att trädet överlever.

- Målsättning:**
- ◆ När alla åtgärder är utförda bör trädet ha en höjd av 8 meter.
 - ◆ Åtgärder bör utföras inom en tidsperiod av 10 år.

När
1. Minska kronan med 20%.	Inom 1 år.
2. Minska kronan med 20%.	5-10 år

Intervall	Tidigast	Antal
1. Hamla högt upp (ca 8 m). Ska alltid finnas löv och grenar under hamlingspunkten.	vart 6:e år	15 år	kont.
